LA AVENIDA DEL BARRANCO DE ARÁS Y LOS RIESGOS HIDROLÓGICOS EN EL PIRINEO CENTRAL ESPAÑOL

Resumen. Se estudian las características de la avenida catastrófica ocurrida en el barranco de Arás en agosto de 1996. La precipitación total estimada en el sector de máxima intensidad alcanzó valores superiores a 200 mm en una hora, con rápida disminución hacia los márgenes de la tormenta. Los cálculos sobre el caudal varían mucho de unos autores a otros, con valores próximos o superiores a $300 \text{ m}^3 \text{ s}^{-1}$ durante la punta de la avenida. Los materiales arrastrados, procedentes de la destrucción de casi 40 presas de retención de sedimentos, fueron al menos 68.000 m^3 . La gran carga sedimentaria fue responsable del cambio de trazado del cauce en el cono de deyección.

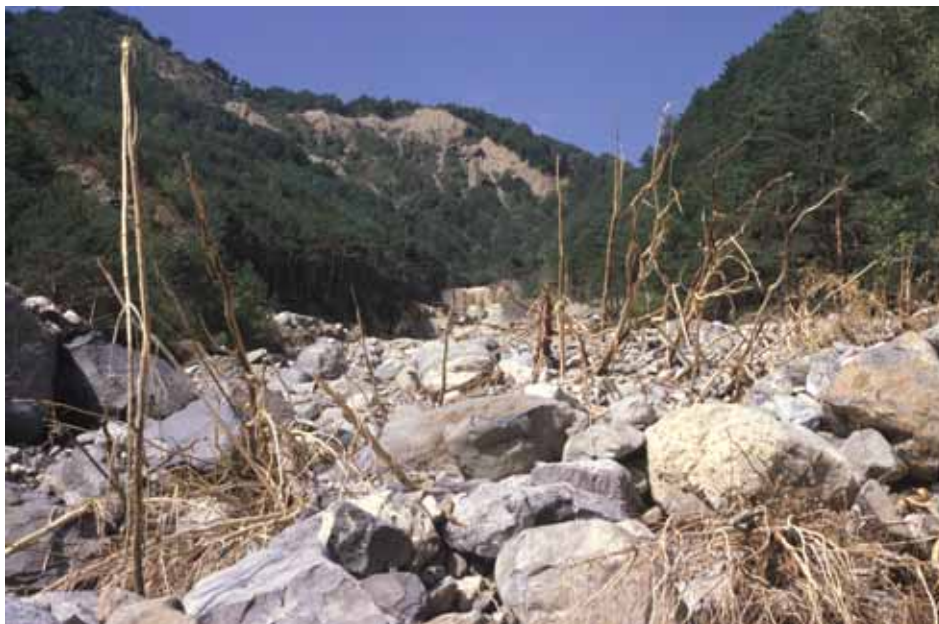
Fot. 1. Bloques morrénicos transportados durante la avenida y efectos sobre la vegetación del cauce. Al fondo, la morrena lateral del valle del Gállego.

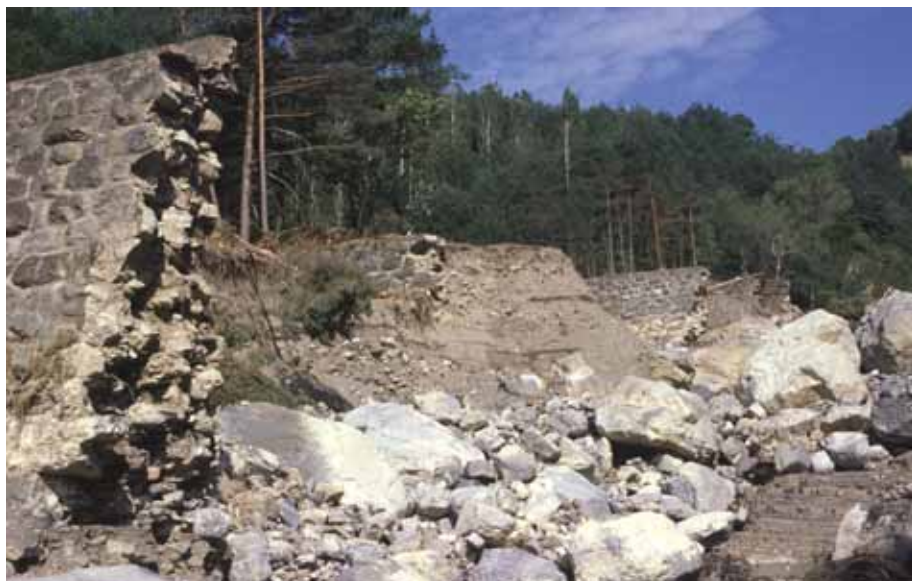
Fot. 2. Restos de presas de retención de sedimento, destruidas por la fuerza de la avenida, y bloques morrénicos.

A partir de la unión de los dos barrancos el evento hidrológico tuvo un carácter catastrófico, precisamente en el momento en que la pendiente longitudinal pasa a ser de 11-12° y se precipita hacia la llanura aluvial del Gállego. La consecuencia más importante fue el desplome súbito de la mayor parte de las presas de retención de sedimento localizadas en el barranco de Arás, destruidas en parte por socavamiento de la base, en parte por la gigantesca fricción en el borde superior de cada presa y también por la presión hidrostática del agua infiltrada en los sedimentos. La mayor parte de los materiales retenidos por las presas se desplomaron en muy pocos minutos, arrastrando todo el arbolado que cubría el cauce. La resistencia de una de las presas favoreció la erosión lateral y la ampliación del cauce hacia la derecha, donde a lo largo de 150 m se ensanchó entre 15 y 20 m, con una profundidad de 11 m. Los materiales transportados estaban constituidos por una mezcla de

En el caso del barranco de Arás, además de la intensidad de la lluvia y de la avenida, el súbito desplome de la mayor parte de las presas de retención de sedimento fue un factor añadido de peligrosidad, que incrementó la violencia de la avenida y su volumen. Este fenómeno pone de relieve que la corrección de torrentes muy activos contribuye a paliar la frecuencia e intensidad de avenidas (como así sucedió durante décadas en el barranco de Arás), pero no es un factor de seguridad acerca de la estabilización definitiva de conos de deyección cuya dinámica está muy relacionada con la fuerte pendiente del cauce y con la erosionabilidad del sustrato. En un ambiente de altísima energía, como es el caso del curso inferior del barranco de Arás y su cono de deyección, los cambios geomorfológicos son muy rápidos y, a largo plazo, difícilmente controlables frente a eventos de muy baja frecuencia.

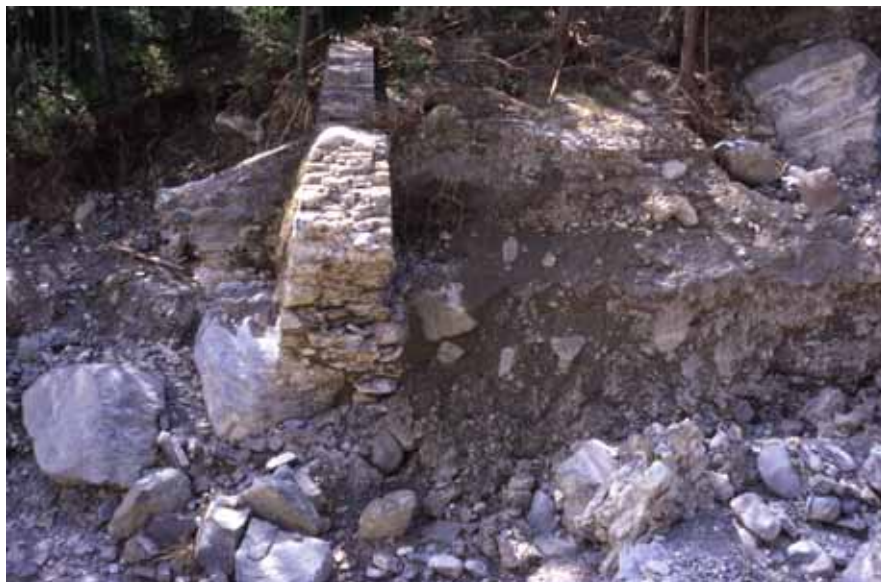
Fot. 3. Presa rota en el tramo final del barranco de Arás y resto de los sedimentos acumulados aguas arriba.

gravas y arenas junto a grandes bloques morrénicos, que fueron transportados como flujo hiperconcentrado (Gutiérrez Santolaya et al., 1998). Gran parte de los sedimentos desplazados formó una gran colada de piedras que se detuvo en el ápice del cono de deyección, bloqueando la salida hacia el cauce artificial, que quedó parcialmente enterrado, lo que obligó a las aguas a desviarse hacia su derecha, ocupando el sector del cono que había sido más activo hasta las obras de canalización. Una estimación del volumen de sedimento desplazado desde las presas proporciona una cifra en torno a 50.000 m³ a los que hay que añadir otros 18.000 m³ procedentes de la referida erosión lateral a expensas de los depósitos morrénicos. En total, unos 68.000 m³, es decir, entre 122.000 y 136.000 toneladas (García Ruiz et al., 1996). Estas cifras corresponden a un umbral mínimo, al que es necesario añadir otras erosiones laterales, el vaciado de sedimentos en los cauces de Aso y Betés y, en menor medida, los materiales procedentes de la erosión en laderas.
