PROBLEMÁTICA ACTUAL DEL CORREDOR RIBEREÑO DEL EBRO ARAGONÉS EN SU CURSO DE MEANDROS LIBRES

A. Ollero, M. Sánchez y J. del Valle

Departamento de Geografía y Ordenación del Territorio. Universidad de Zaragoza.

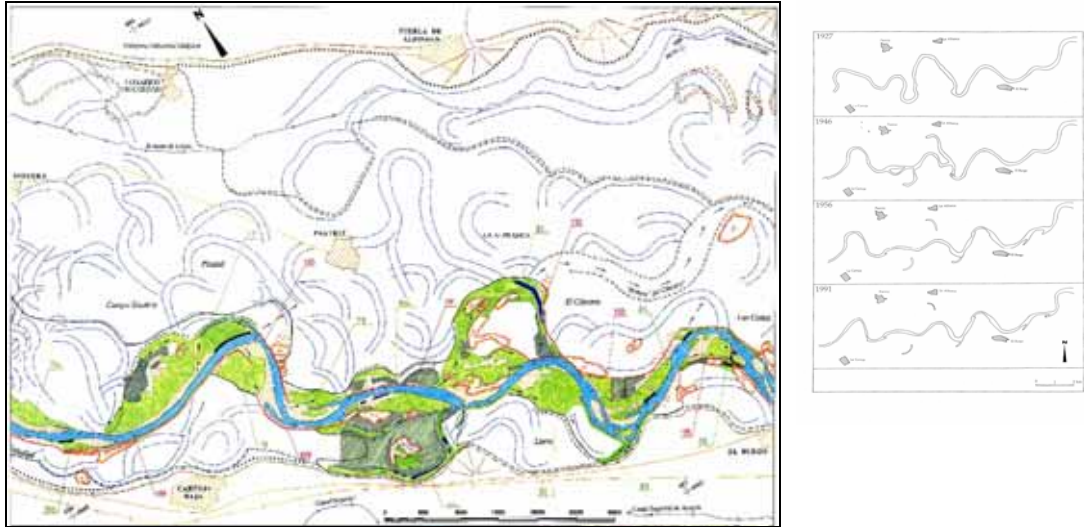
Fig. 1. Llanura de inundación, meandros abandonados y sotos del Ebro en la Reserva Natural de los Galachos, aguas abajo de Zaragoza (Ollero, 1992). A la derecha detalle del trazado del cauce en 1927, 1946, 1956 y 1991 (Ollero, 1995).

La llanura de inundación, conformada por depósitos de desbordamiento originados por decantación y acreción vertical de materiales finos, muestra muy abundantes huellas de antiguos cauces abandonados de planta semicircular (como corresponde al trazado meandriforme), pruebas evidentes de una dinámica fluvial muy activa (Fig. 1). En efecto, a lo largo de la historia se han registrado continuos cambios de trazado en el cauce, bien bruscos (cortas de meandro producidas en crecidas), bien progresivos (erosión de márgenes cóncavas, con la consiguiente migración de cada meandro), pero son mínimos en la actualidad por la retención de sedimentos en los embalses y por la proliferación de defensas que sujetan las orillas. Aunque esta dinámica de gran valor geocológico ha quedado prácticamente eliminada desde los años ochenta del siglo XX (Ollero, 1996), los procesos de erosión mantienen en algunos puntos cierta actividad. El río se resiste a

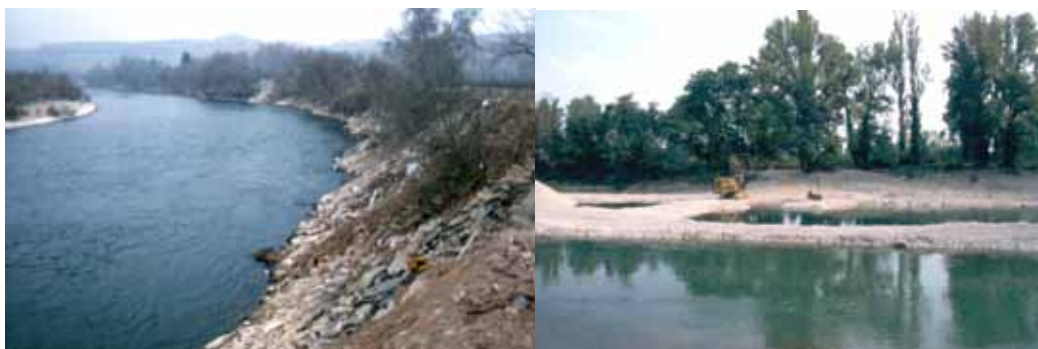
Fot. 2. Vertido de escombros en Pradilla y Fot. 3. Dragado. Autor: Alfredo Ollero
